## ÖVERLÅTELSEBESIKTNING

### **Skräntärnan 3 Kaggetorpsvägen 362, 46141 Trollhättan**

| Uppdragsnummer: | 79670 |
| Besiktningsdag: | 2026-03-19 |

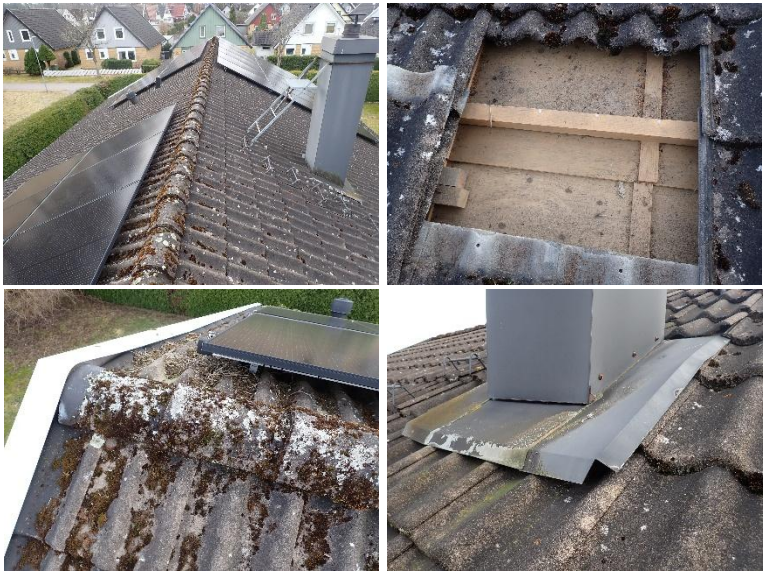
| <p>Tak:</p> | <p>Taket besiktigades från marken och längs med takstegen och delar kringnocken. Underlagstaket kontrollerades stickprovsvis under några pannor. Taket är från byggnadsåret och har yttre taktäckning av betongpannor och underlagstak av plywoodskivor, läkt och bärreglar.</p> <p>Betongpannorna är fortfarande i relativt bra skick, men ytskiktet nött och pannorna är mosspåväxta, vilket kräver underhåll. De yttre pannraderna är fastspikade. Undernockpannorna finns ingen nocktätning, vilket medför otätheter. Nocktätning kan med fördel eftermonteras.</p> <p>Vid huvar och genomföringar ser det bra ut. Plåtdetaljerna har lättare rostangrepp och färgsläpp.</p> <p>38 st. solceller är monterade på taket. Solcellsansläggningen besiktigades inte.</p> <p>Underlagstaket var intakt där kontroll utfördes. Vid takfoten finns ingen takfotsplåt, vilket medför ökad fuktbelastning mot takfotsbrädan.</p> <p>Vindskivorna är välmålade och i bra skick.</p> <div data-bbox="552 781 1318 1350"> </div> |

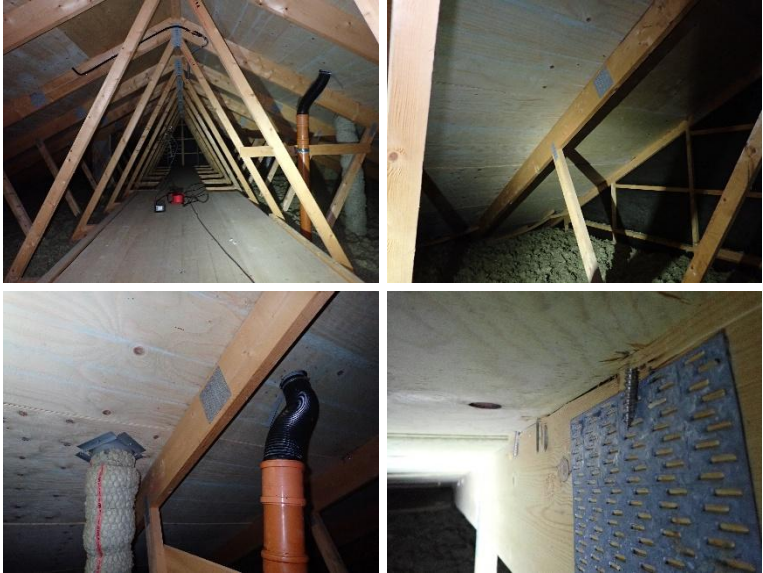
| Vind: | <p>Huset har en uteluftsventilerad kallvind längs med hela huset. Vinden kan besiktigas i sin helhet via landgång.</p> <p>Vindsbjälklaget är isolerat med cirka 40–50 cm mineralull av lösullsformat med underliggande plastfolie (ångspärr).</p> <p>Takkonstruktionen och underlagstaket ser generellt bra ut. Inga fuktanvisningar eller andra fuktrelaterade skador noterades.</p> <p>Några av de luftspaltsbildande wellpappskivorna har släppt. Detta påverkar inte utrymmet.</p> <p>Det noterades att skruvarna från solpanelernas konsoler går vid sidan av takstolarna på några ställen.</p> |

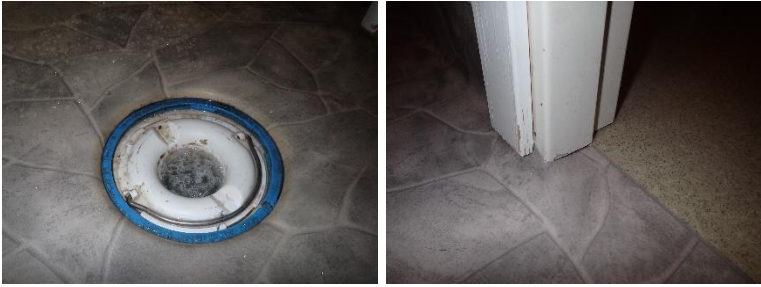
| Dusch/WC: | <p>Nyare våtutrymme med ytskikt av plastmatta på golv och väggar.</p> <p>Golvbrunnen är en typgodkänd modell av fabrikat Purus. Plastmattan ansluter korrekt och klämringen sitter fixerad. Golvfallet är endast lokalt i duschen. Utanför duschen är golvet tämligen plant och vatten kan behöva skrapas till brunnen.</p> <p>Inga rör genomföringar förutom avlopp finns genom golvets tätskikt vilket är bra.</p> <p>WC-stolen är skruvad genom golvets tätskikt vilket medför risk för otätheter.</p> <p>Vid dörren finns ingen tröskel och plastmattan på golvet är svetsad med tvättstugans plastmatta. Otätheter noterades vid karmen/anslutningen.</p> <p>Duschstångens infästning är lite lös och behöver fixeras.</p> <p>Vid fuktindikering i utrymmet noterades inga avvikelser.</p> <div data-bbox="555 595 1319 880"> </div> |

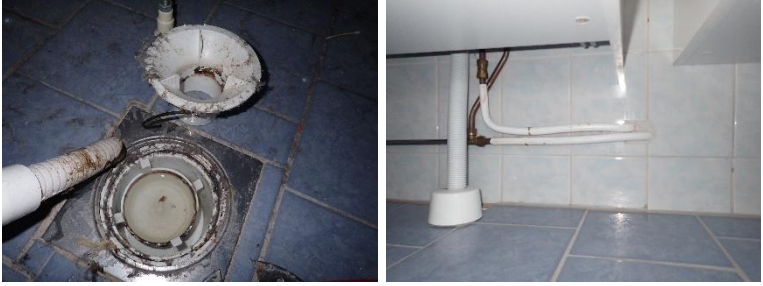
| <p>Bad/WC:</p> | <p>Våutrymme med ytskikt av kakel och klinker. Tätskikt av okänt fabrikat och utförande. Elektrisk golvvärme finns i golvet. Utrymmet renoverades 1998 och börjar bli till åren.</p> <p>Golvbrunnen är av äldre modell och byttes inte vid renoveringen. O-ringen i vattenlåset är trasig. Tätskiktsanslutningen är dold. Man kan dock se att tätskiktsanslutningen sticker ut under klämringen.</p> <p>Golvfallet kontrollerades inte.</p> <p>Inga rör genomföringar förutom avlopp finns genom golvet tätskikt vilket är bra.</p> <p>Ihålliga bomljud noterades i delar av klinkergolvet.</p> <p>Det finns inget synligt tätskikt uppvikt vid tröskeln.</p> <p>Vid fuktindikering i utrymmet noterades inga avvikelser.</p> <div data-bbox="555 600 1321 884"> </div> |
